Statens vegvesen

Temaanalyse av dødsulykker i gangfelt

Dødsulykker 2005–2015

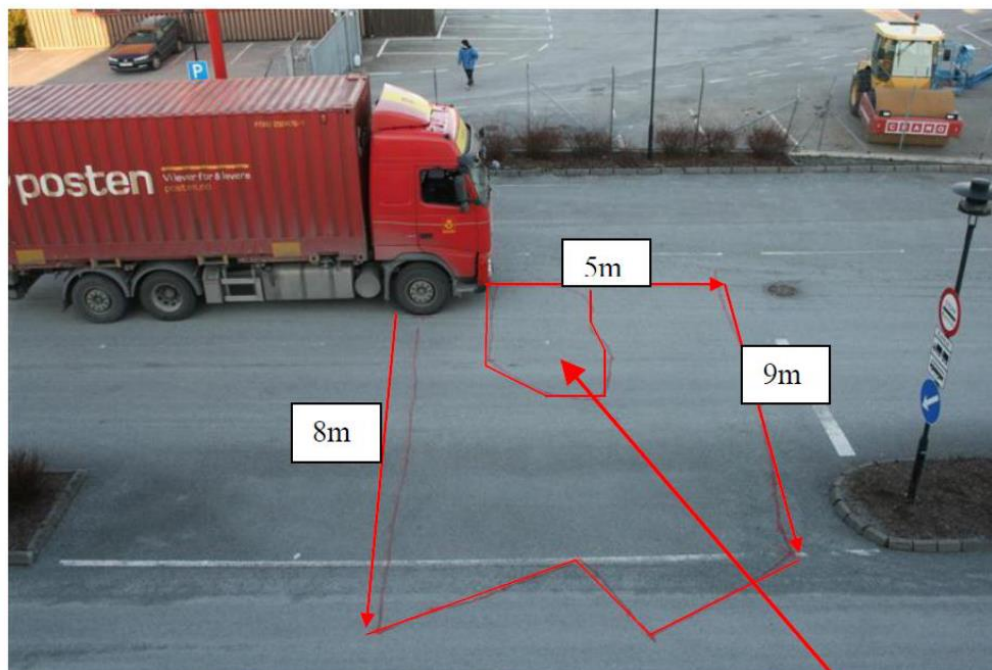
Blindsoner

Viser oppmåling av blindsoner kjøretøy (A)

Viser område som blir dekket av nærsiktsspeil foran frontrute

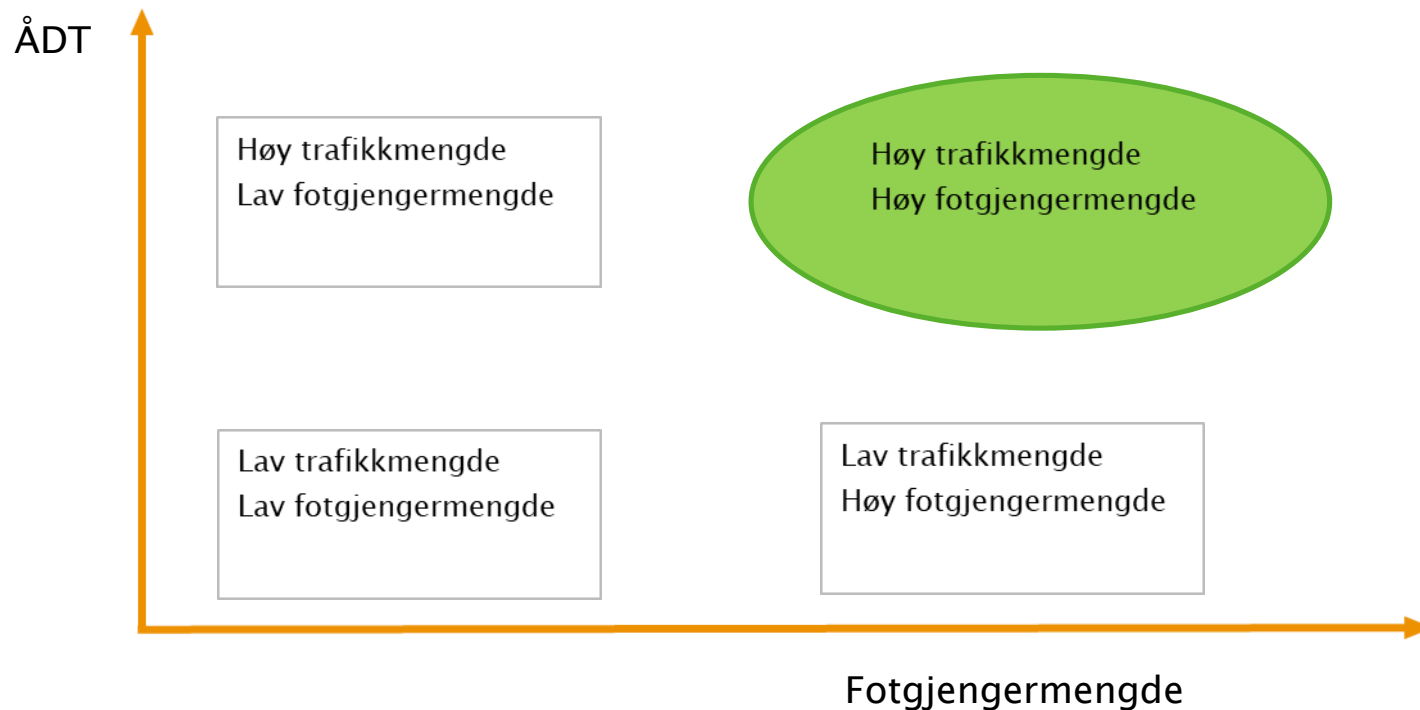
Trafikkmengder og fotgjengerkryssinger

Det ville vært interessant å teste ut det metodiske rammeverket beskrevet i kapittel 9 knyttet til forholdet mellom fotgjenger- og trafikkmengder og risiko. For at dette skal være mulig på et senere tidspunkt anbefales det at fotgjengerantallet kartlegges som en del av UAG-analysene i fremtidige dødsulykker i gangfelt. Det vil også være mulig å telle antall fotgjengere i eksisterende gangfelt innenfor et området og sjekke dette opp mot alle ulykker i disse gangfeltene i et eget studie.
