Rapport

Fagsamling brygger og sjøhus

4.-5. mars 2026

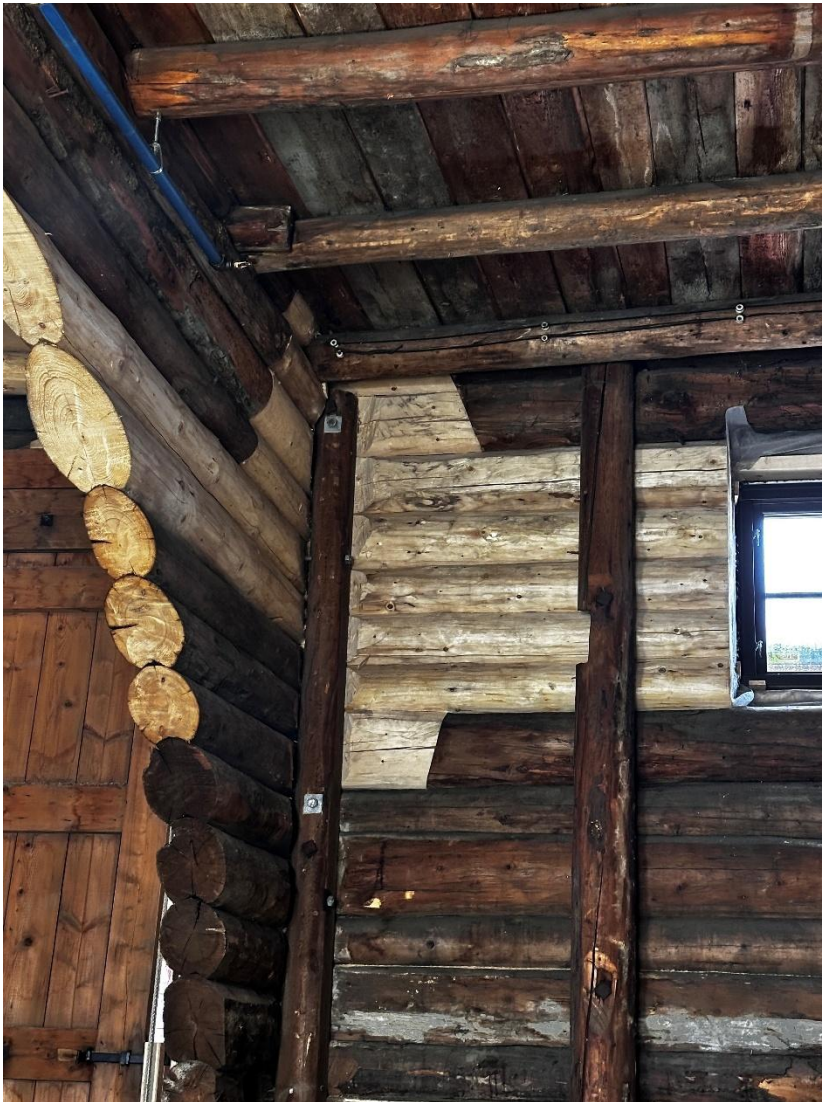
Parti av vegg der enkelte stokker er skiftet ut som del av restaureringsarbeidet. Selektiv utskifting av tømmer er metode brukt i dette prosjektet ved rehabilitering av bryggen, og bidrar til å opprettholde bygningens opprinnelige konstruksjonsprinsipp. Foto: Rogaland fylkeskommune

En viktig observasjon er at fundamenteringssystemet opprinnelig var basert på utskiftbare stolper. I tradisjonell drift ble stolper og andre konstruksjonsdeler skiftet ut ved behov. Senere bruk av betong i fundamenteringen har i flere

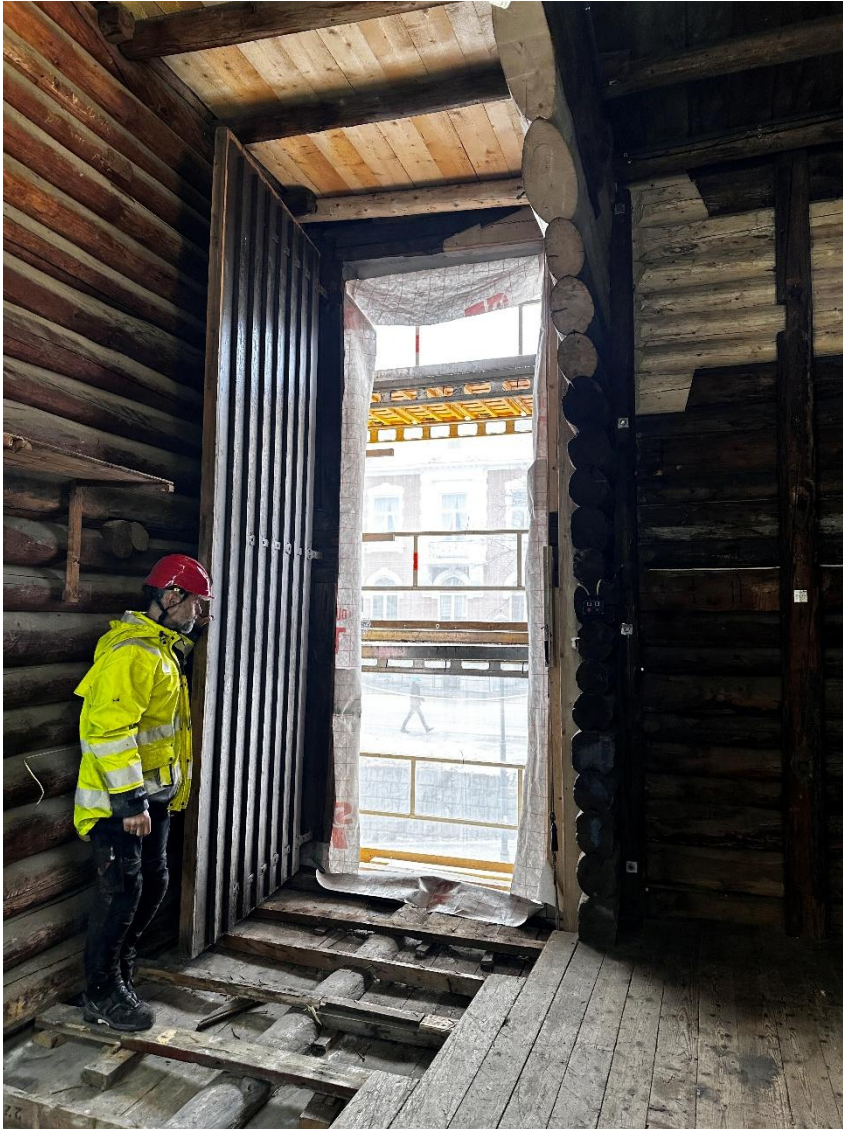
Bryggene langs Nidelva er lange og dype bygg med begrenset tilgang på dagslys. Eksisterende portåpninger og lasteramper kan derfor få en viktig funksjon i rehabiliteringsprosjekter ved å bidra til lysinnslipp i de indre delene av bygget. Samtidig bryter åpningene den bærende lafteveggen og må vurderes i sammenheng med stabilitet, lufttetthet og brannsikkerhet ved bruksendring. Foto: Rogaland fylkeskommune

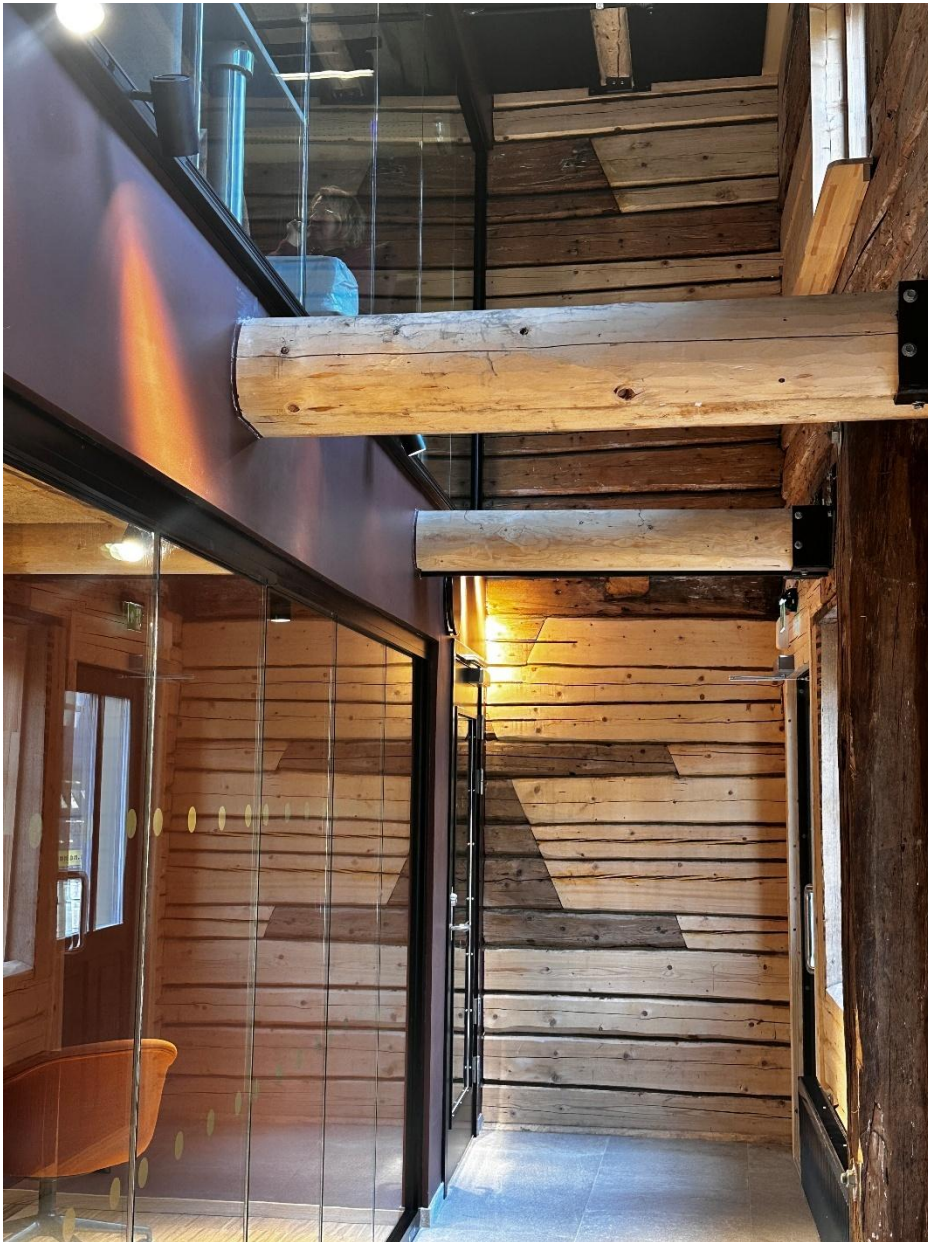
I rehabiliteringen av Kjøpmannsgata 15 er det etablert en selvstendig innvendig konstruksjon for kontor- og møterom. Den nye konstruksjonen er lagt inn som et sekundært system i glass og stål, slik at den historiske bærende tømmerkonstruksjonen i størst mulig grad kan beholdes og leses i interiøret.

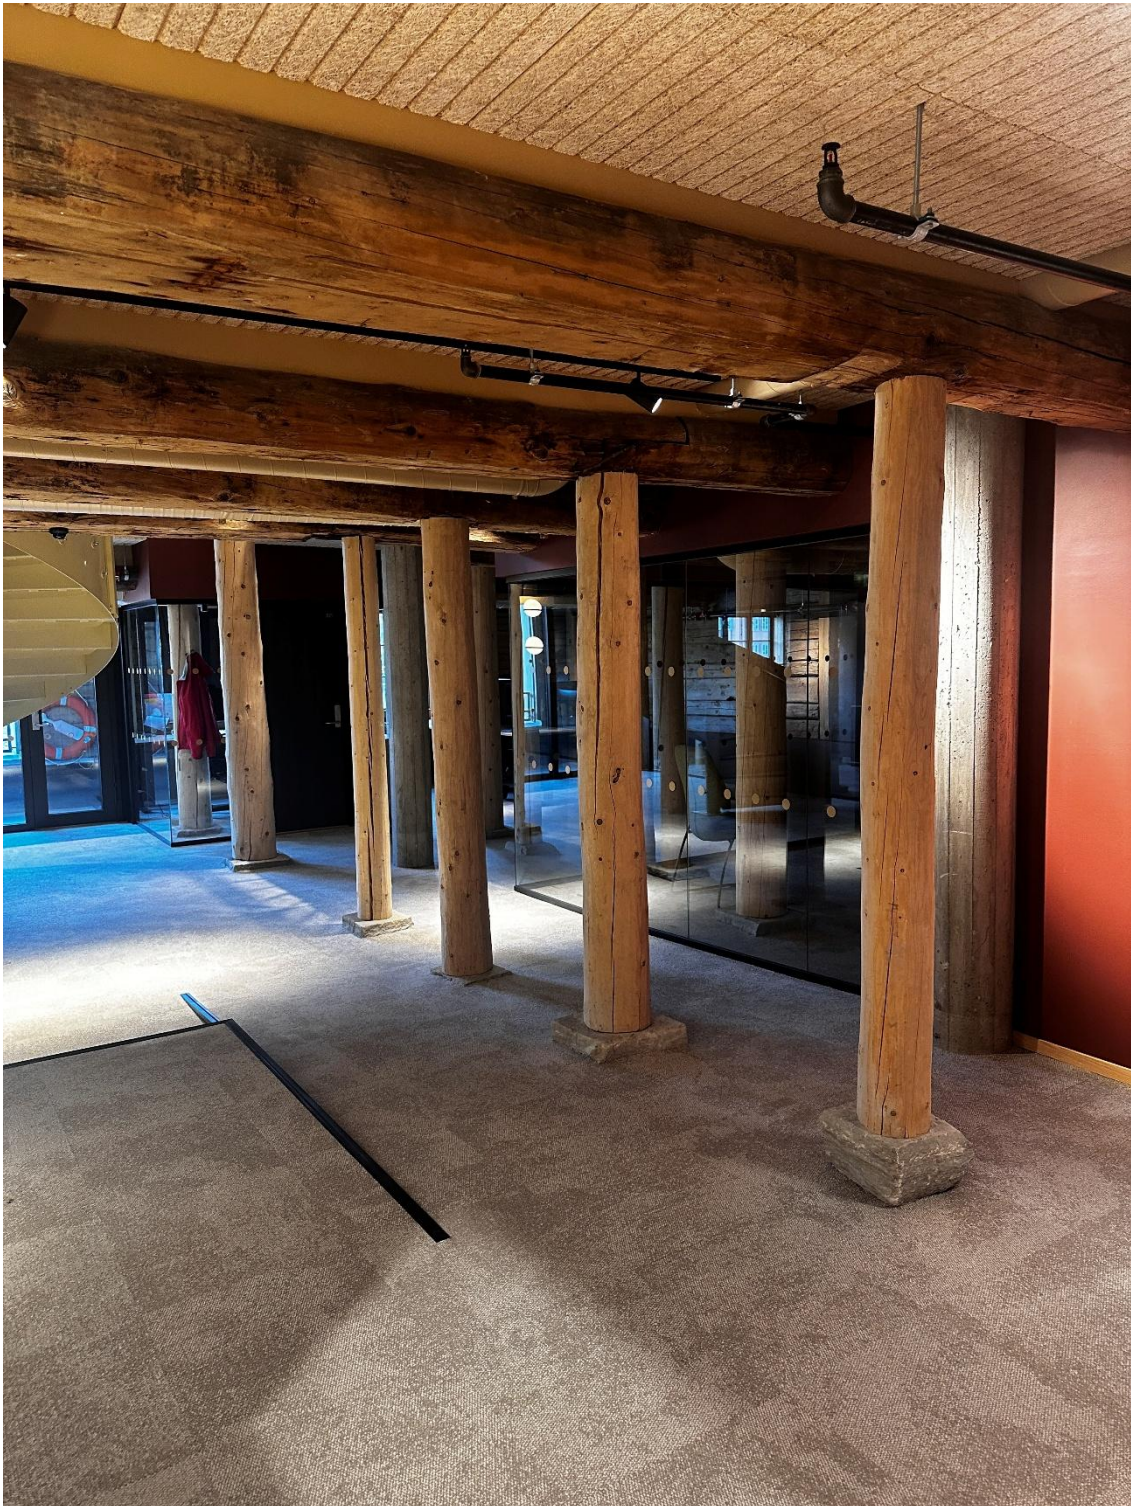
Tette stolperekkverk og kraftige bjelker gir lav fri høyde i deler av bryggebygget. I rehabiliteringen er dette løst gjennom tilpasning av planløsning og funksjon, slik at områder med lav høyde brukes til funksjoner som ikke krever full romhøyde. Områder

med begrenset høyde er i hovedsak brukt til kommunikasjonszoner og sekundære funksjoner. Foto: Rogaland fylkeskommune

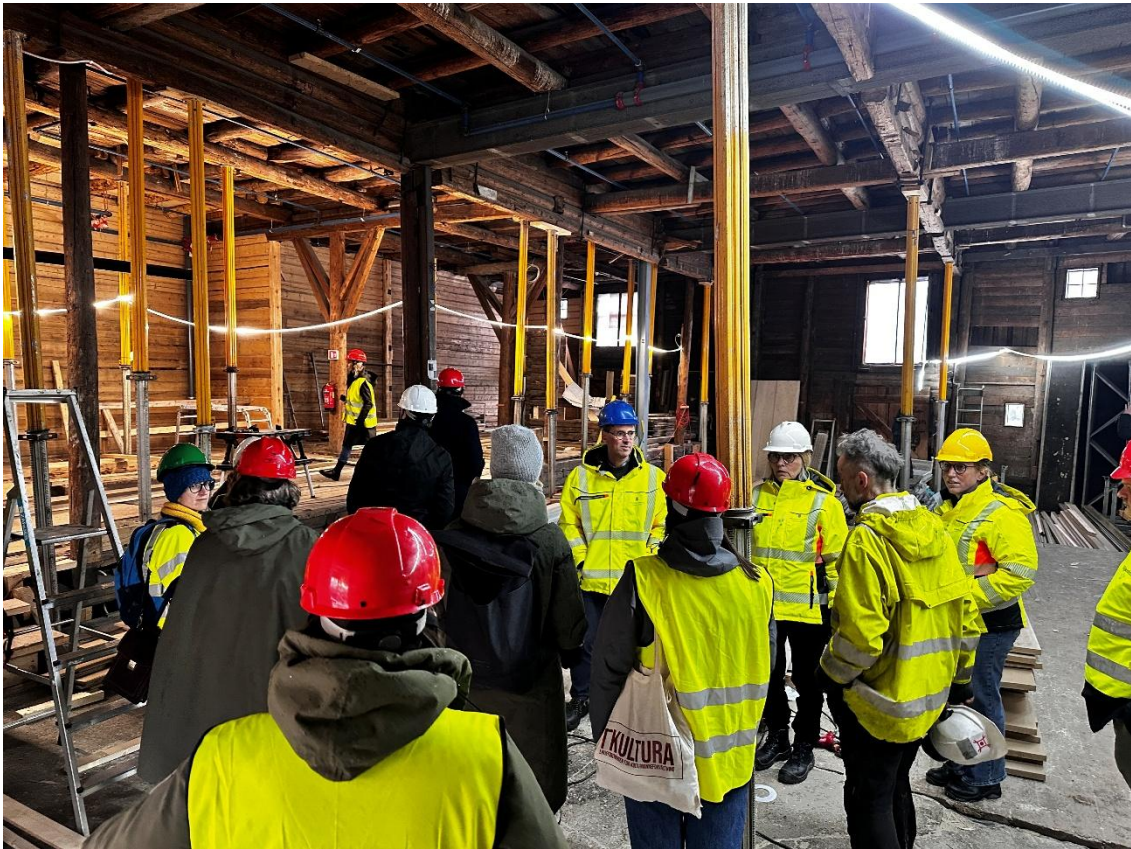
Deltakerne på samlingen studerer konstruksjon og materialbruk i Kjøpmannsgata 13, Huitfeldtbrygga. Befaringer i eksisterende bygg gir viktig grunnlag for tilstandsvurderinger og for å forstå hvilke tekniske løsninger som er realistiske ved rehabilitering. Foto: Rogaland fylkeskommune
